Отчет по обследованиям объектов Университета в 2021 году

Часть I. Объекты, расположенные в г. Усоллье-Сибирское

Силами сотрудников СГЭ в феврале 2021г. было проведено обследование зданий Усоллье-Сибирского филиала ИРНИТУ по вопросам теплоснабжения:

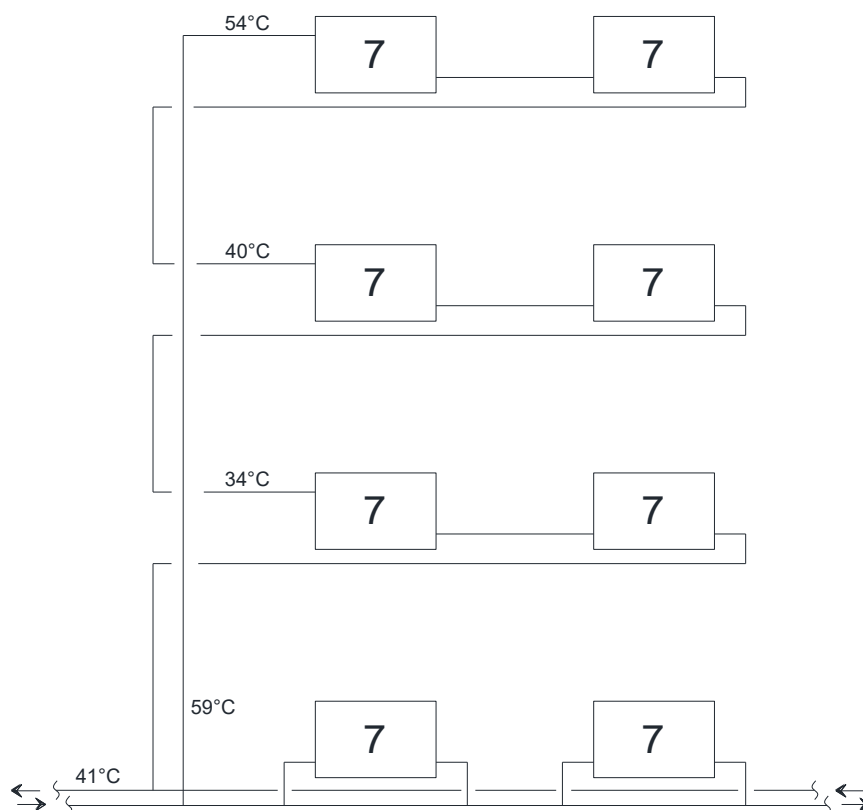
- существующая схема системы отопления с последовательным движением теплоносителя через батареи (без перемычек) с верхнего этажа на нижний, приводящая к тому, что второй этаж отапливается с температурой теплоносителя 34°C ,

Вышесказанное иллюстрируется на рис. 1. Прямоугольники – радиаторы отопления. 7 – число секций. Такая система разводки и такие перепады температур теплоносителя характерны для многих помещений здания филиала.

Рис. 1. Схема разводки системы отопления от стояка в вестибюле.

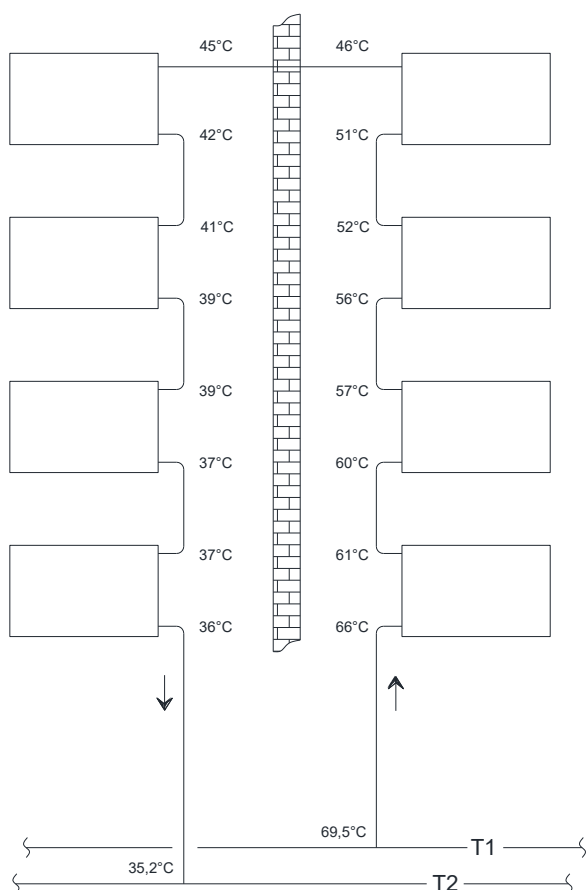
- существующая схема системы отопления (см. рис. 2) – однотрубная с последовательным движением теплоносителя через батареи (без перемычек) с нижнего этажа на верхний и, также, обратно, через соседние комнаты,

По перепаду температур на рисунке также видно, что при движении теплоносителя сверху вниз нарушены условия залива радиаторов (что подтверждается результатами тепловизионной съемки).

Рисунок 1.Схема разводки системы отопления общежития №14.

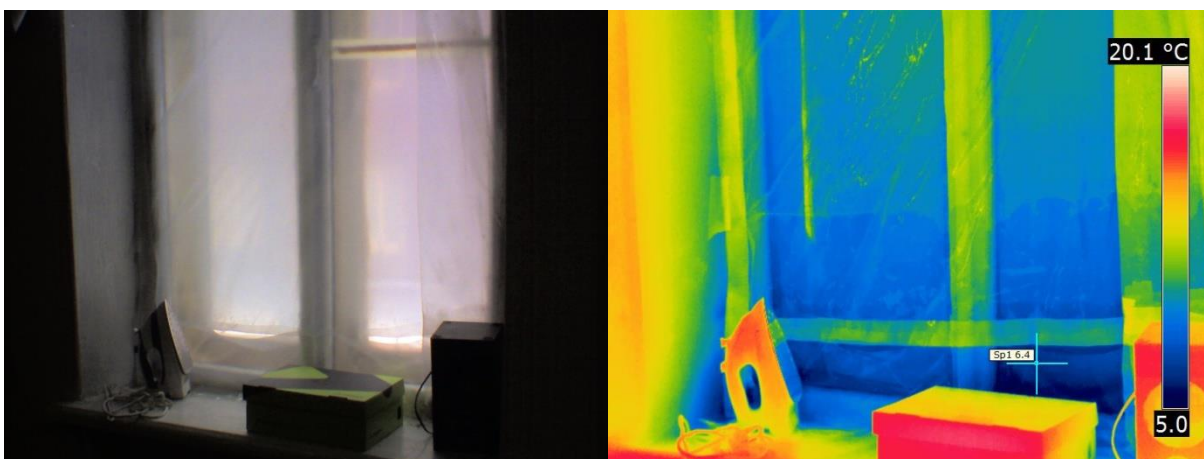
Фото и термо 11. Жилая комната. Окно заклеено полиэтиленовой пленкой

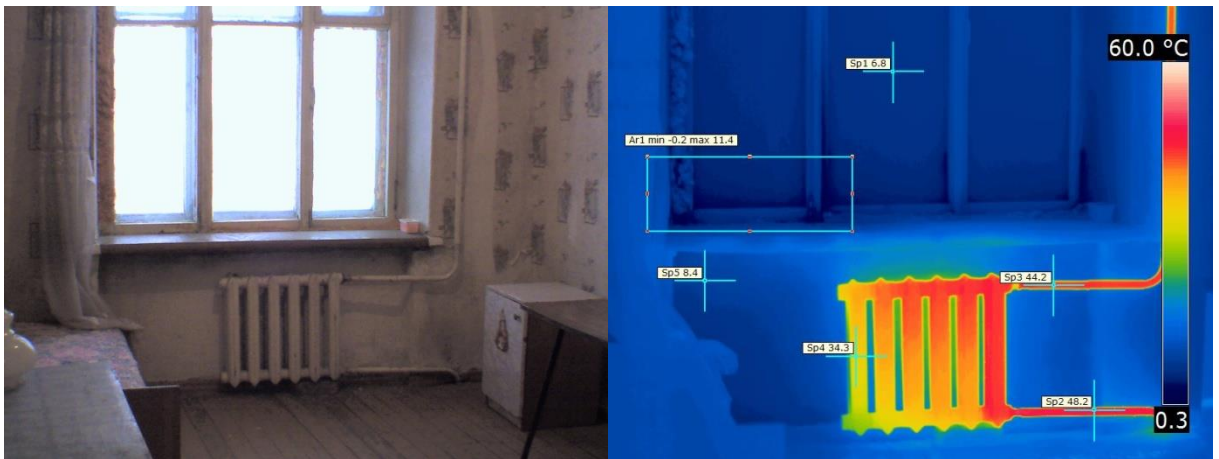
Фото и термо 18. Жилая комната, работа отопительного прибора и состояние окна (стыки запенены, швы заклеены скотчем)

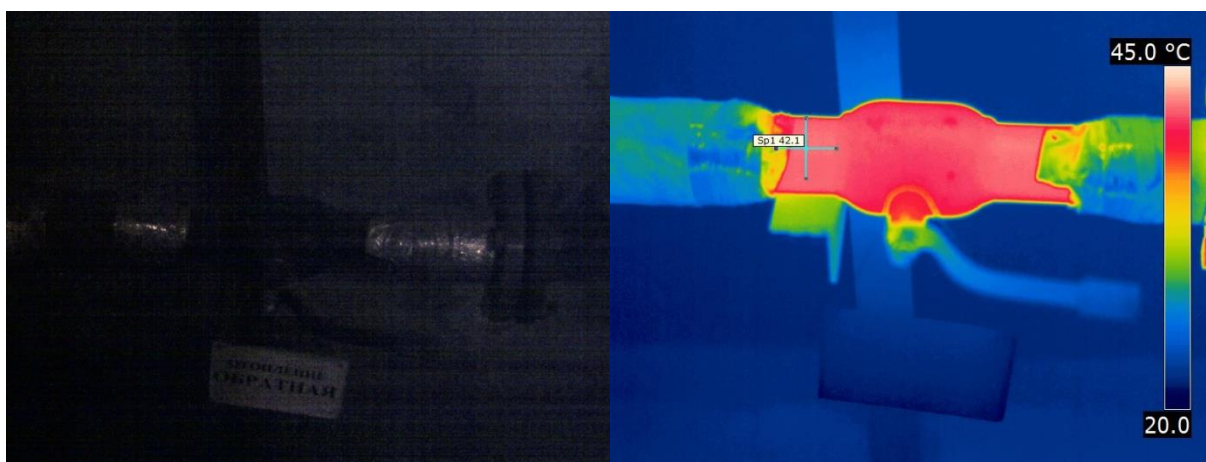
Фото и термо 25. Температура обратки системы отопления общ. № 14 после элеватора

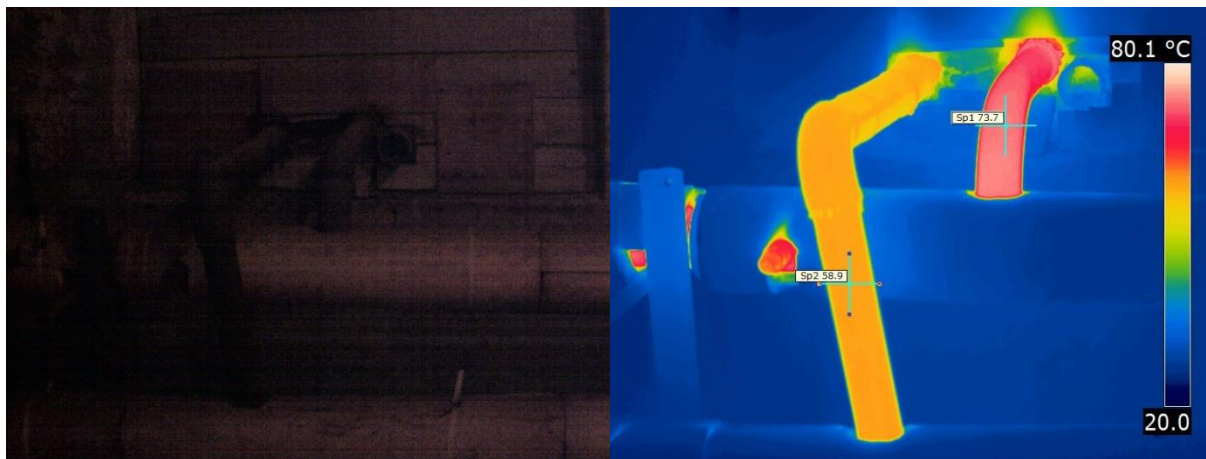
Фото и термо 26. Температура обратки системы отопления жилого дома ул. Ленина 82 в точке подключения после элеватора общежития № 14.

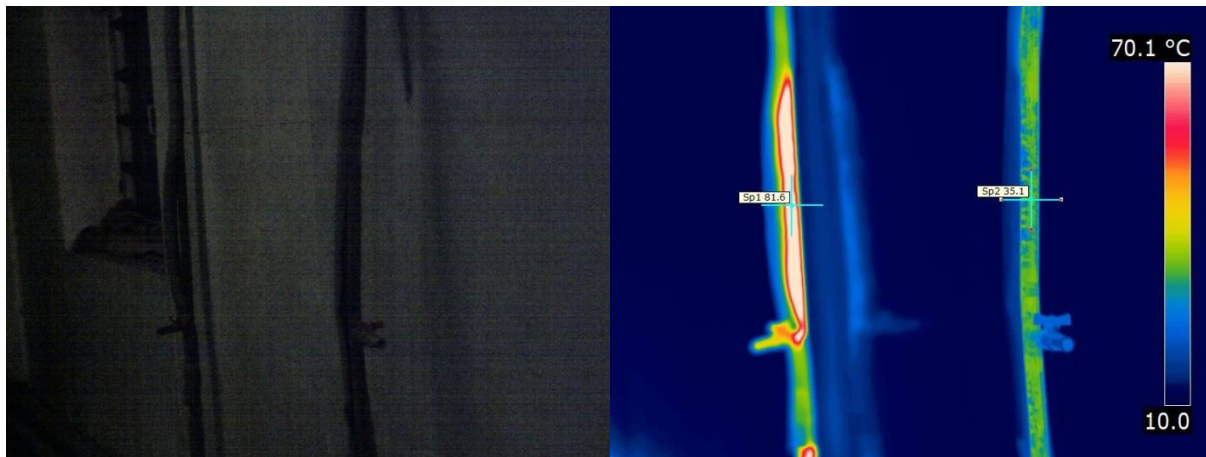
Фото и термо 27. Пример разности температур стояка (подача/обратка) при последовательной схеме подключения отопительных приборов – первый по порядку от элеватора

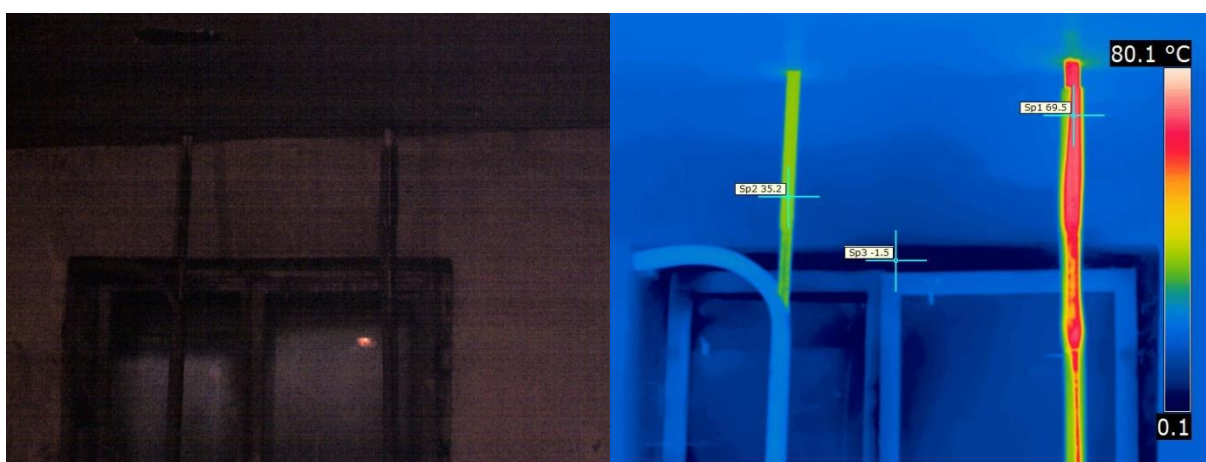
Фото и термо 28. Пример разности температур стояка (подача/обратка) при последовательной схеме подключения отопительных приборов – последний (седьмой) по порядку от элеватора.

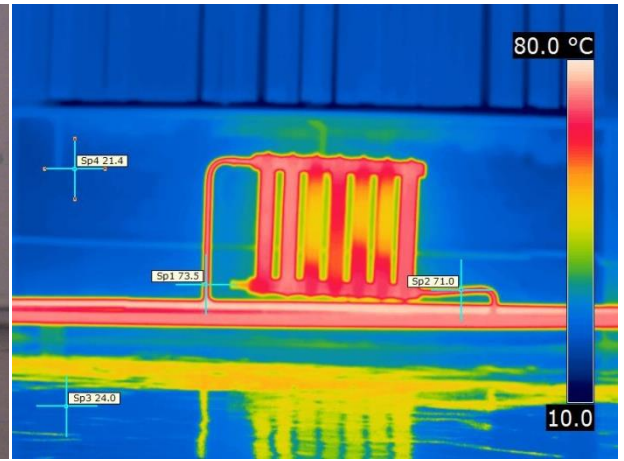
Фото и термо 26. Пример «забитых» отопительных приборов актового зала

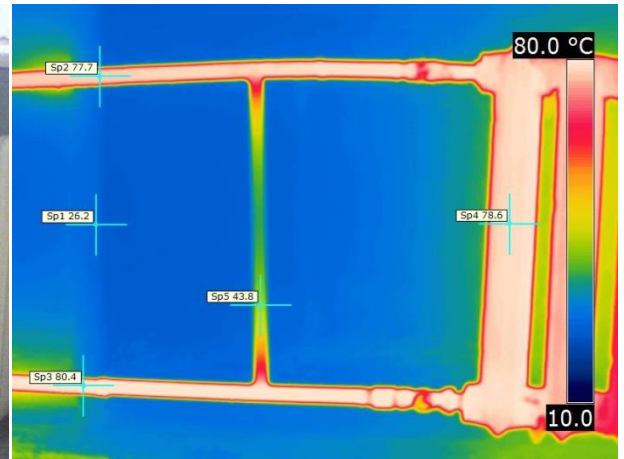
Фото и термо 27. Пример «забитых» отопительных приборов в коридоре

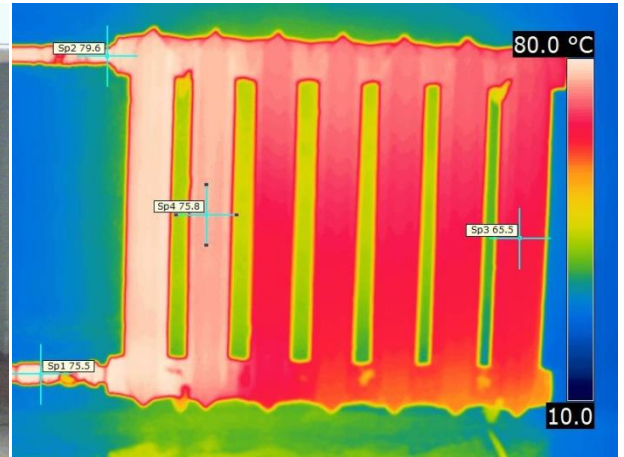
Фото и термо 28. Пример «забитых» отопительных приборов в коридоре
