Отчет по обследованиям объектов Университета в 2021 году

Часть I. Объекты, расположенные в г. Усоллье-Сибирское

Силами сотрудников СГЭ в феврале 2021г. было проведено обследование зданий Усоллье-Сибирского филиала ИРНИТУ по вопросам теплоснабжения:

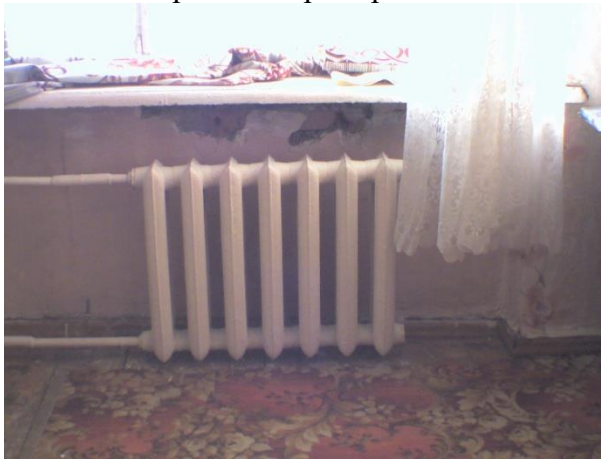
Фото и термо 20. Пример состояния отопительных приборов в жилых комнатах (1)
