Отчет по обследованиям объектов Университета в 2021 году

Часть I. Объекты, расположенные в г. Усоллье-Сибирское

Силами сотрудников СГЭ в феврале 2021г. было проведено обследование зданий Усоллье-Сибирского филиала ИРНИТУ по вопросам теплоснабжения:

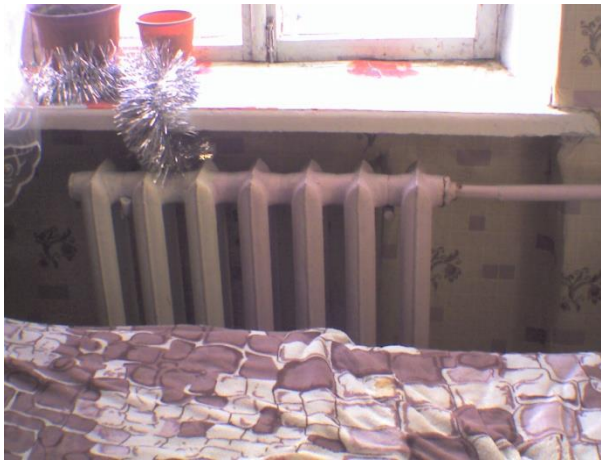
Фото и термо 20. Пример состояния отопительных приборов в жилых комнатах (1)

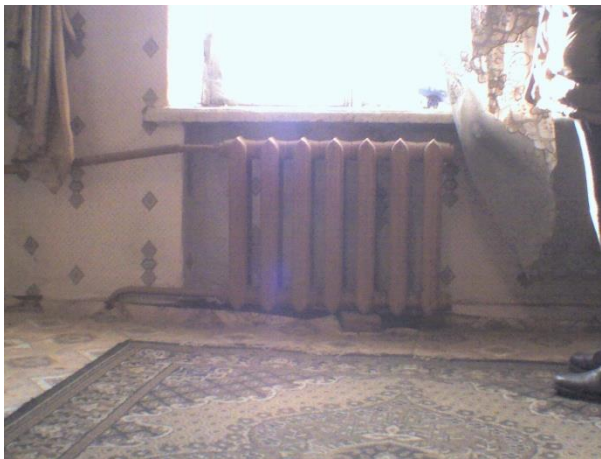
Фото и термо 21. Пример состояния отопительных приборов в жилых комнатах (2)

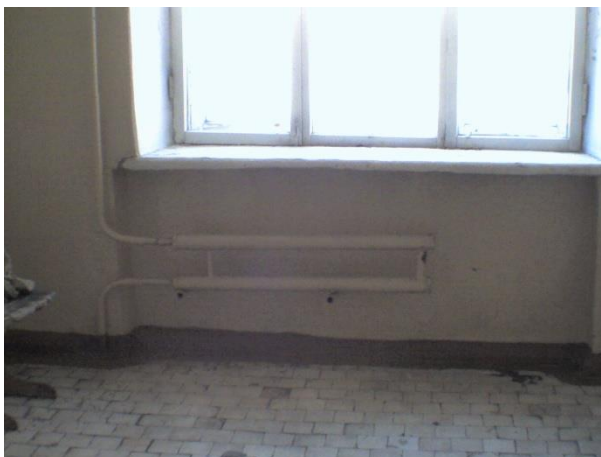
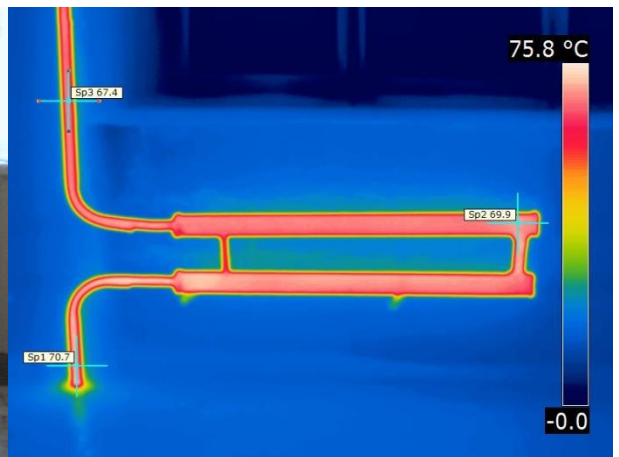
Фото и термо 22. Пример состояния отопительных приборов в жилых комнатах (3)

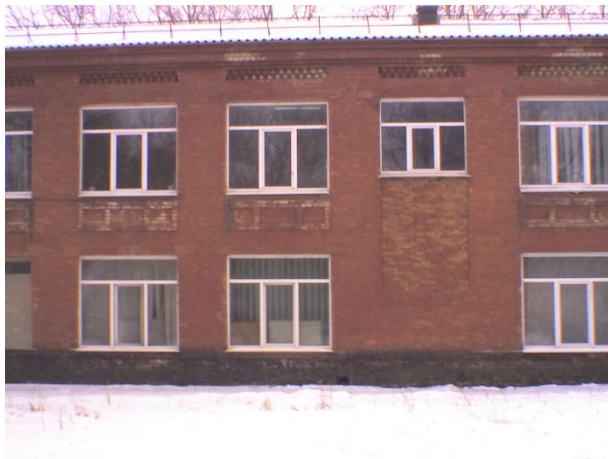
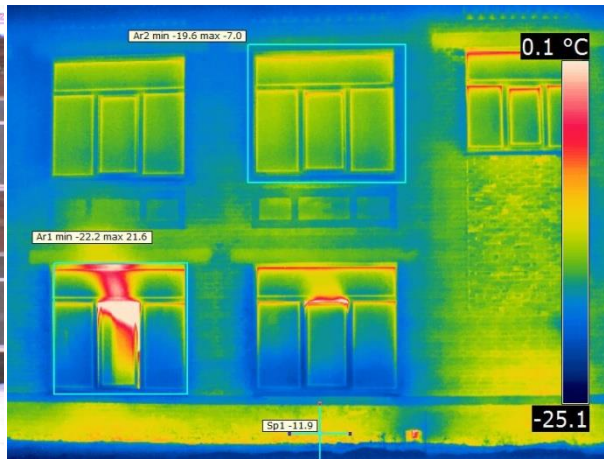
Фото и термо 18. Лабораторный корпус, северо-западная сторона, середина корпуса

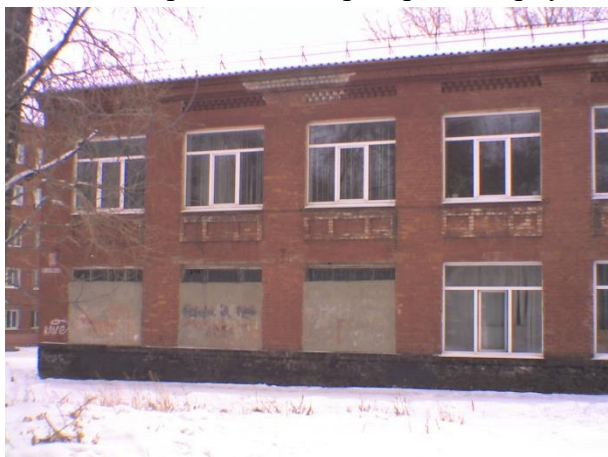
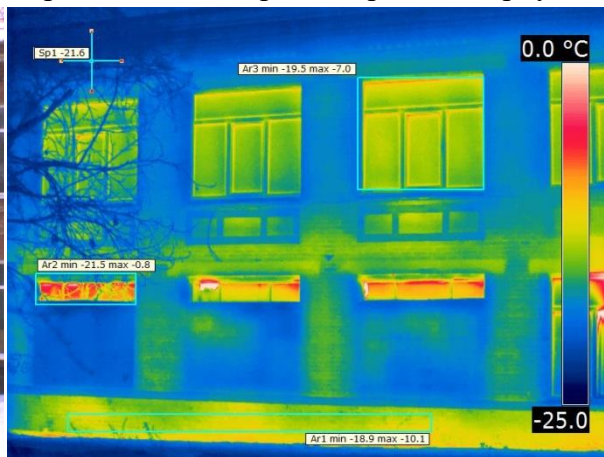
Фото и термо 19. Лабораторный корпус, северо-западная сторона, середина корпуса

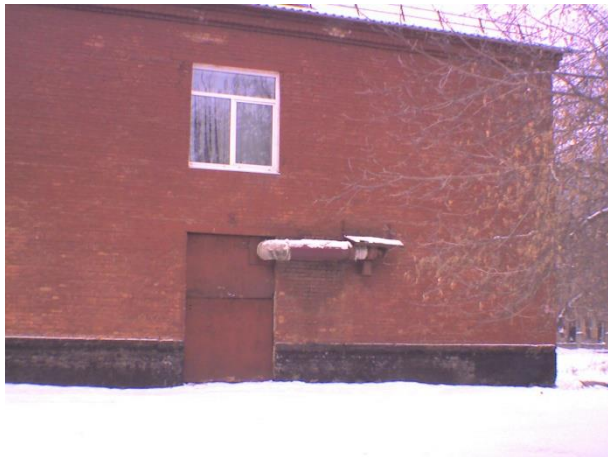
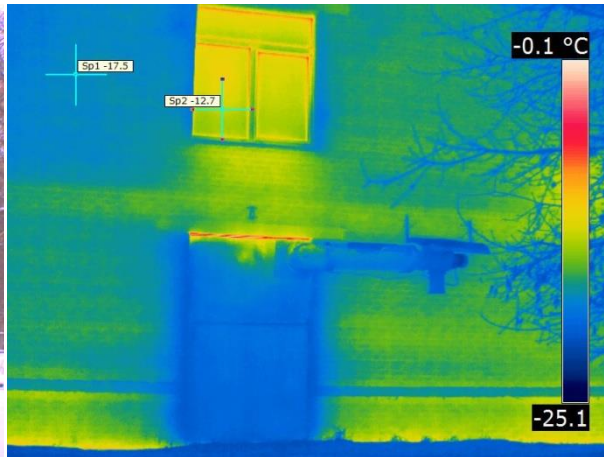
Фото и термо 20. Лабораторный корпус, северо-западная сторона, ближе к торцу

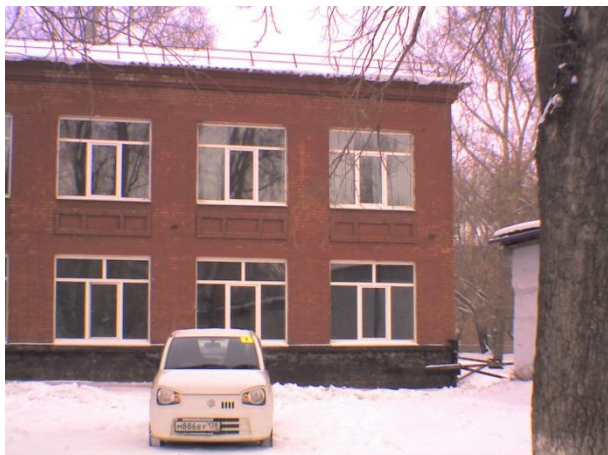
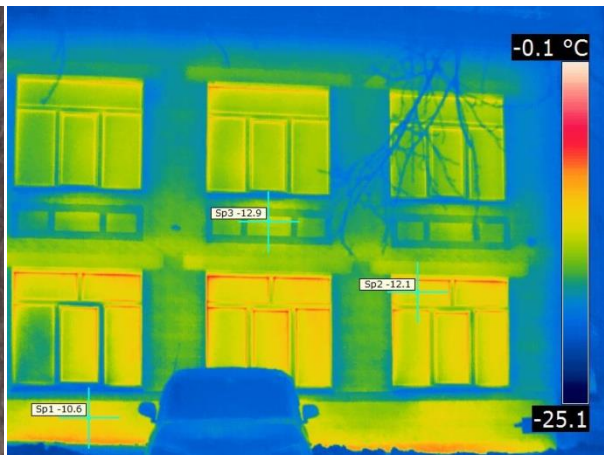
Фото и термо 21. Лабораторный корпус, северо-восточный торец

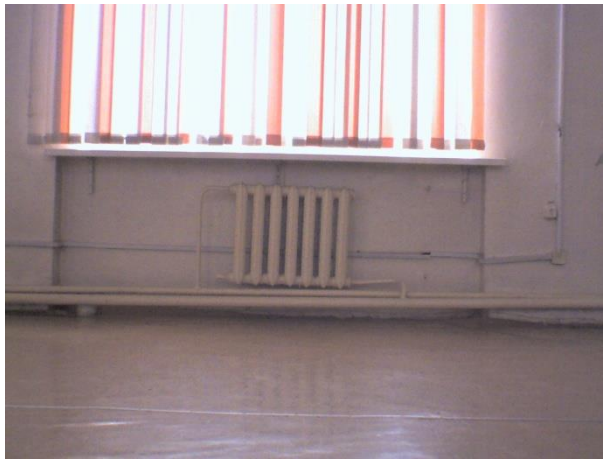
Фото и термо 25. Лабораторный корпус, северо-восточная сторона, примыкание к галерее

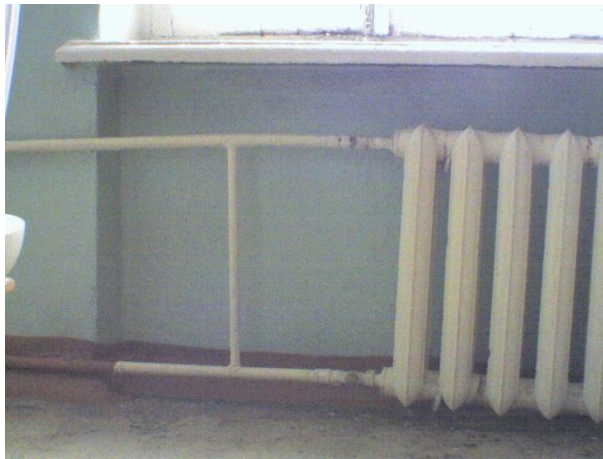
Фото и термо 26. Пример «забитых» отопительных приборов актового зала

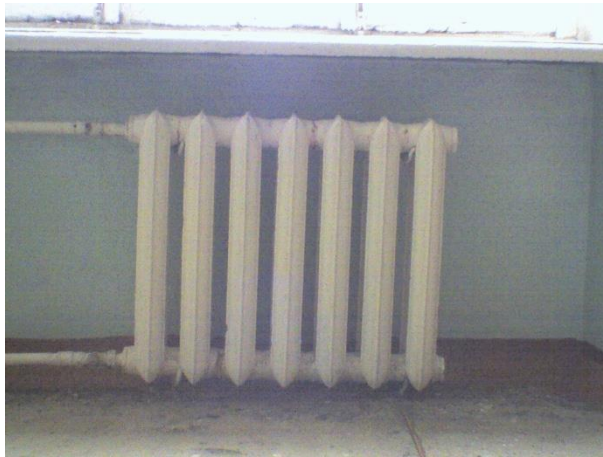
Фото и термо 27. Пример «забитых» отопительных приборов в коридоре

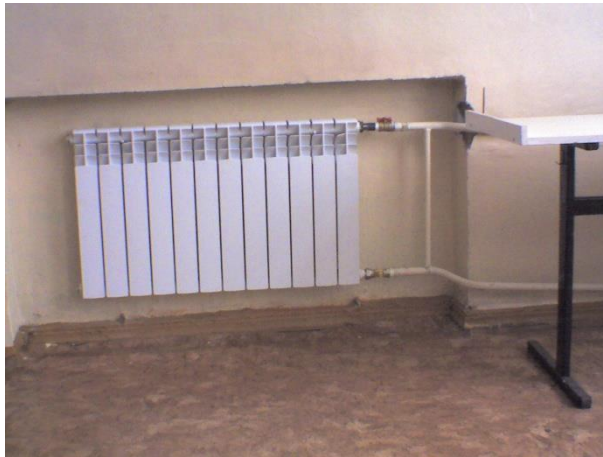
Фото и термо 28. Пример «забитых» отопительных приборов в коридоре

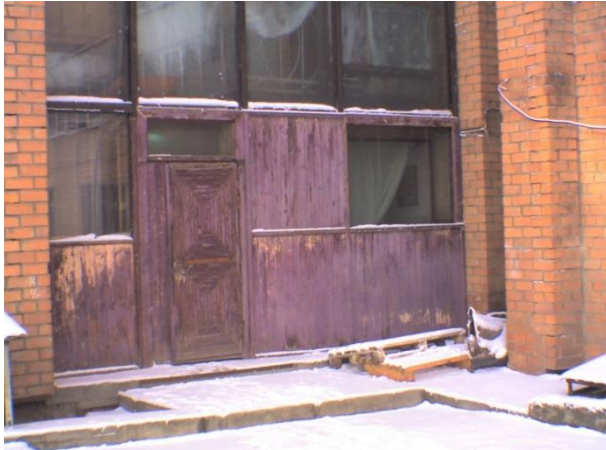
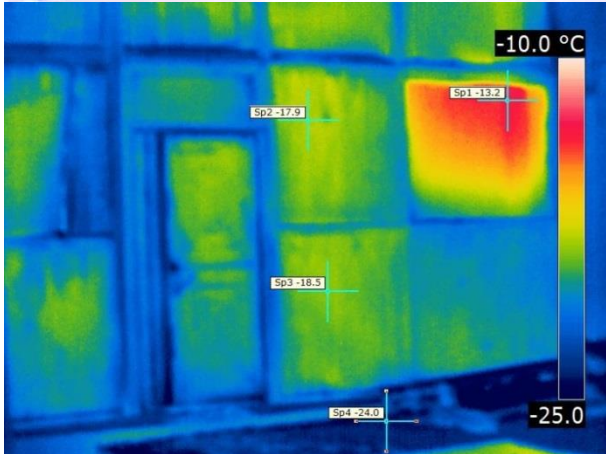
Фото и термо 6.

- **остекление и внешние стены жилых помещений** на уровне 2, 4 и 6 этажей, особенно в районе примыкания кирпичной кладки к железобетонным блокам 6-го этажа. Такая картина наблюдается как на западном, так и на восточном фасадах здания (Фото и термограммы №№ 1, 2, 3 и 4);
- **остекление выхода шахты лифта и межэтажного перехода** под козырьком западного фасада здания (Фото и термограмм № 5);
- **остекление межэтажного перехода** (Фото и термограммы №№ 6-9).

2. Замена морально и физически устаревшего (стальной каркас, деревянные рамы, треснувшие стекла) остекления межэтажного перехода на энергоэффективные алюминиевые стеклопакеты
3. Замена на алюминиевые морально и физически устаревших дверей выходов с этажей на межэтажный переход с установкой доводчиков для устранения «прокидывания» вентиляции во внутренних помещениях общежития
4. Установка вентиляционных клапанов для обеспечения естественной (непринудительной) вентиляции помещений посредством инфильтрации наружного воздуха в нормативных объемах $3 \text{ м}^3/(\text{м}^2 \cdot \text{ч})$.¹
5. Ревизии состояния деформационного шва с целью принятия решения о возможности теплоизоляции.
6. Замена отопительных приборов на энергоэффективные с достаточной для обогрева помещения площадью теплообмена.
7. Замена входной группы в здание со стороны двора
